# TREĆI EKSPERIMENT REALNOG SUDARA DRUMSKIH VOZILA U R SRBIJI

## NALET GRADSKOG AUTOBUSA NA RENO 4

## Treći po redu sudar koji je izveden u kontrolisanim uslovima na ovim prostorima

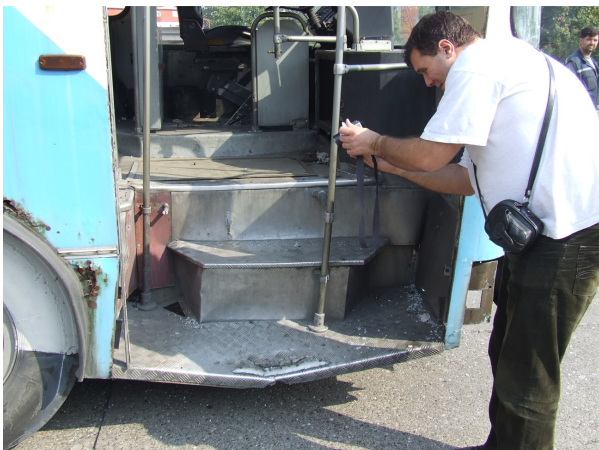
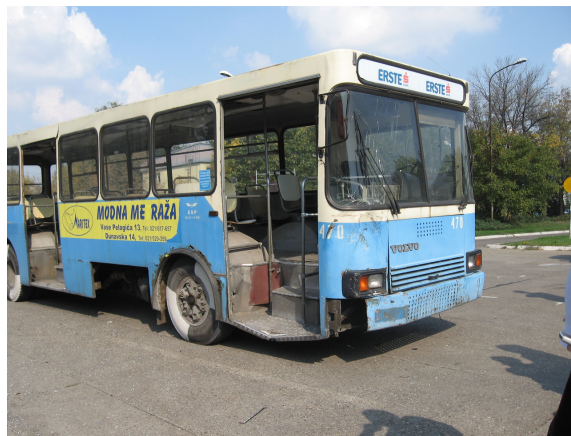
- Vidljivi tragovi kočenja su detaljno ucrtani u podlogu sudara. Najduži je dužine 15,2 (m).
- Prvi stepenik na prednjim vratima se iskrivio sa ugibom nadole od 6,5 (cm). Desni ugao branika se pomerio unazad za 5 (cm). Vetrobransko staklo je naprslo, Prednji deo blatoibrana PD točka je pomeren ka točku za 6,5 (cm).

- ✚ **na autobusu:** .Su dokumentovane deformacije po prednjem desnom čeonom i bočnom delu koje detalje mere se mogu uočiti na CD koji je priložen.

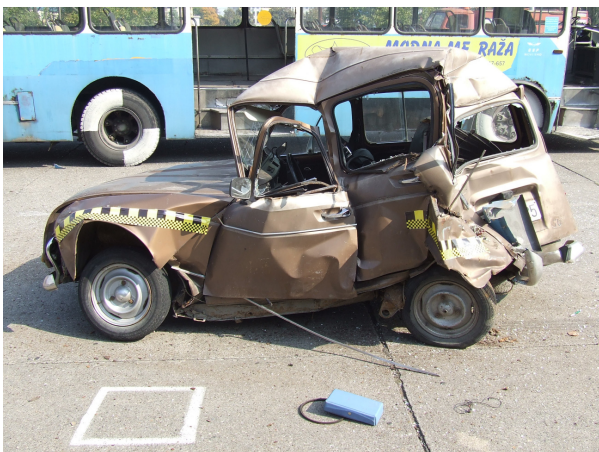
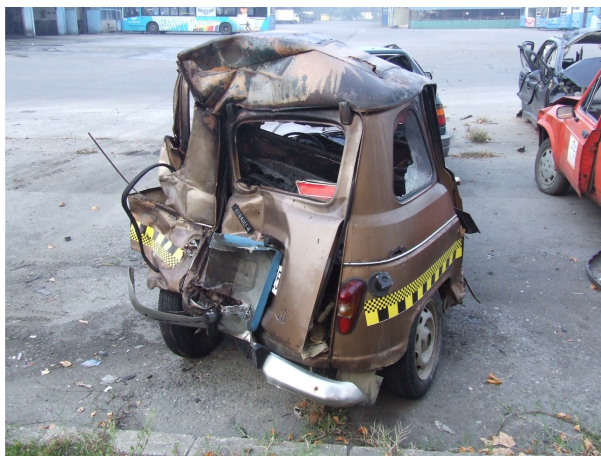
- Reno je potpuno uništen. Protektori mu se nisu probušili prvenstveno se to odnosi na zadnji levi točak prvenstveno zbog visine kontaktne površine sa autobusom.

- Oplata desnog ugaonog dela branika se zarila u sredinu zadnjih vrata Renoa.
- Međuosovinsko rastojanje leve strane je skraćeno za 64 (cm) a desne za 1 (cm).

- Levi zadnji bok vozila se pomerio ulevo za 65 (cm)
- Zadnji levi deo Renoa je pomeren ka unutrašnjosti vozila za 80 (cm).
- Konstrukcija se izvitoperila tako da je zadnji levi točak visio u vazdugu na 5 (cm) od tla.

- ✚ **na Renou:** .Su dokumentovani tragovi kontakta sa autobusom na zadnjem delu desnom čeonom i bočnom delu koje detalje mere se mogu uočiti na CD koji je priložen.

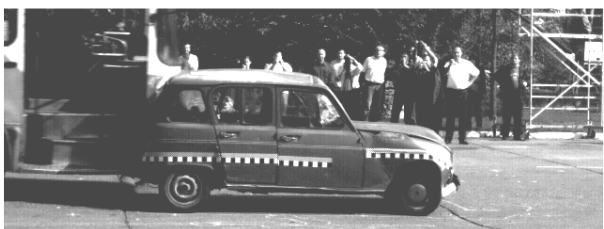
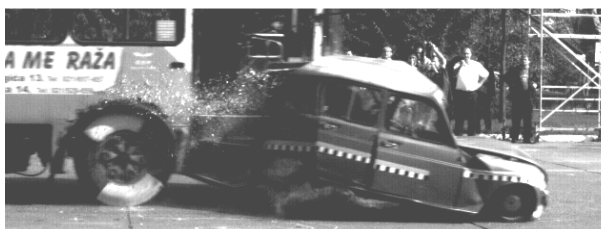
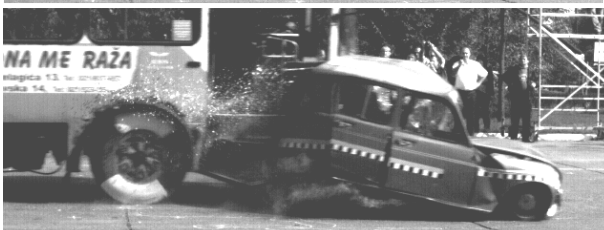
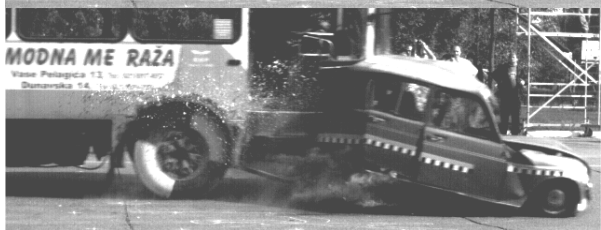
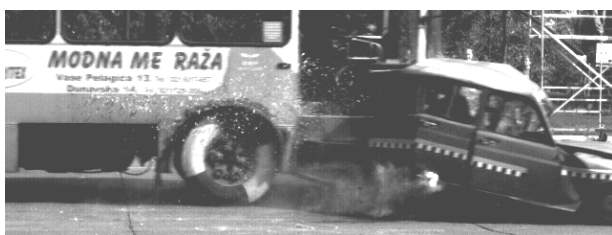
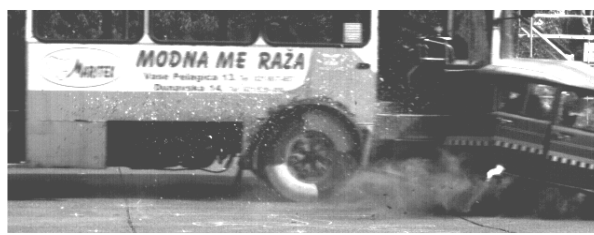
Neće biti opisan deskriptivno jer se nalazi na uporedim video snimcima koji su sačinjeni brzom kamerom koju su doneli prof Dr Melegh Gabor i Dr Vida Gabor iz Budimpešte. Na njima se uočava ceo mehanizam sudara. Snimak brze kamere se nalazi na CD u prilogu. Sledi nekoliko snimaka:

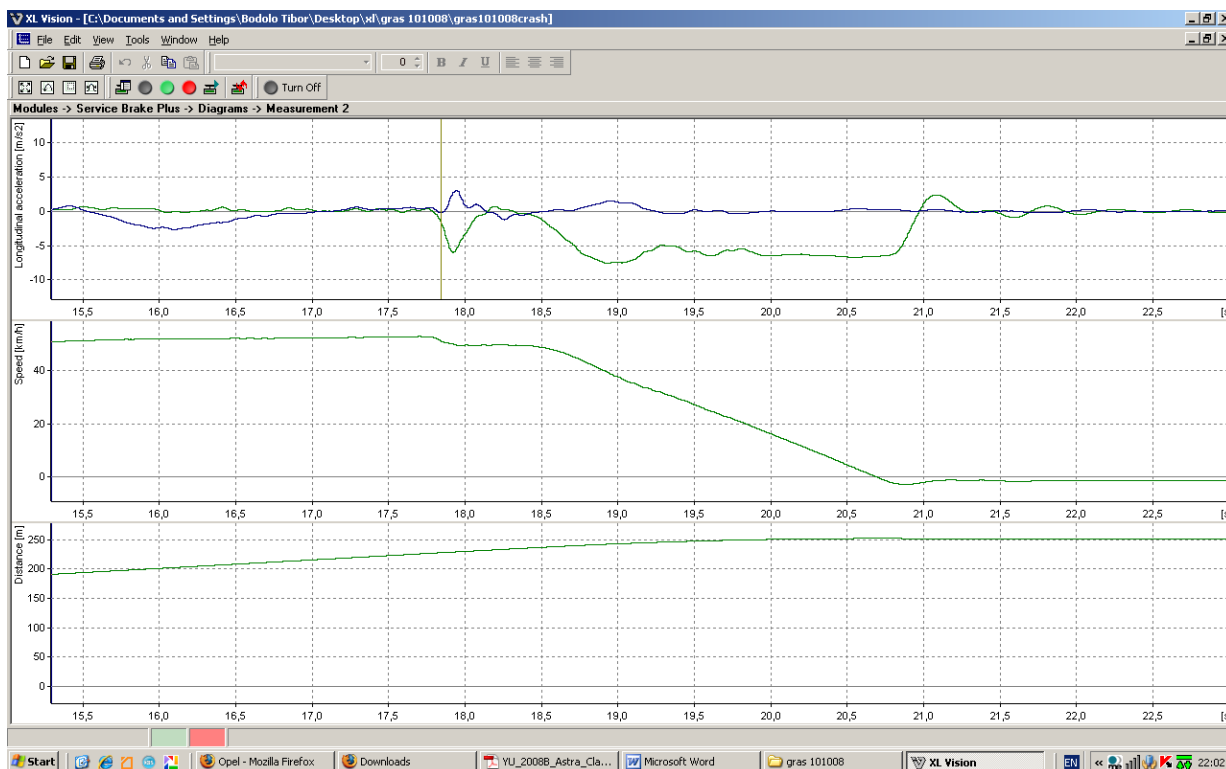
**XL Metrom:** Uređaj je postavljen na zadnjem staklu. Sledi prikaz dijagrama podužnog i poprečnog usporavanja, brzine i puta u funkciji vremena, na kome se očitava da se autobus u momentu reakcije na kočenje i u momentu primarnog kontakta kretao brzinom od  $56 \text{ (km/h)}$ .
