DRUGI EKSPERIMENT REALNOG SUDARA DRUMSKIH VOZILA U R SRBIJI

NALET RENO-a 4 NA BICIKLISTU

Drugi po redu sudar koji je izveden u kontrolisanim uslovima na ovim prostorima

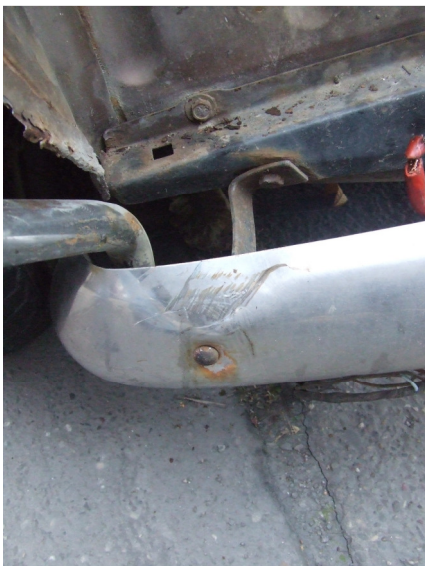
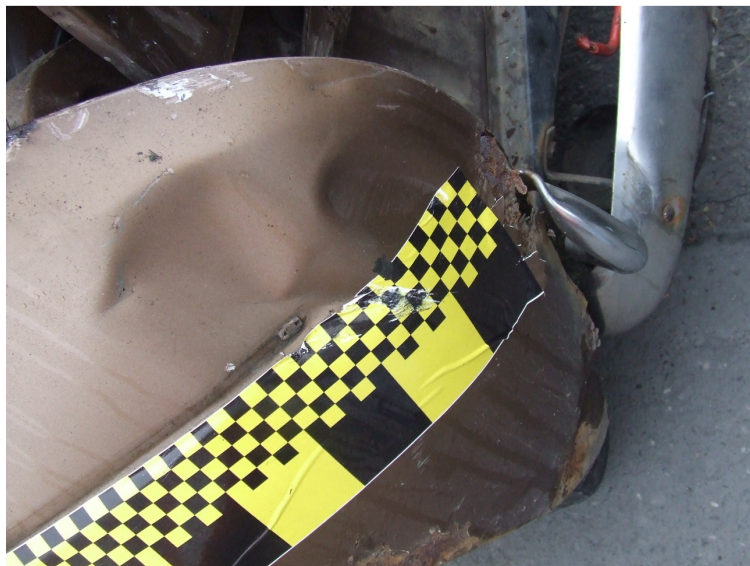
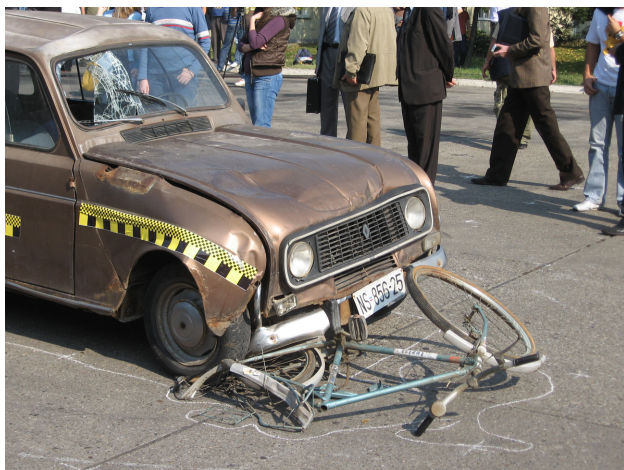
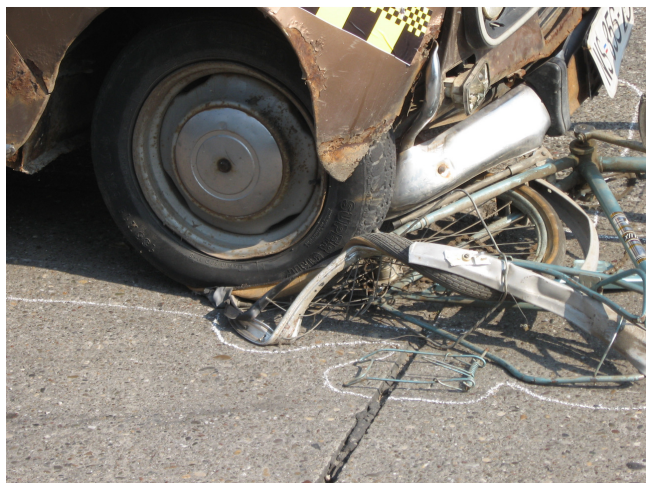
- Lutka je bila odbačena 18,5 (m).
- Na Renou su od bicikla nastale brisotine po braniku, manje deformacije i grebotine po maski.
- Na Renou su od bicikliste nastala udubljenja po poklopcu motora, sam poklopac je pomerenu unazad za 9 cm čime je kontaktirao lim ispod vetrobranskog stakla i klizao po njemu oko 10 (cm). Razbijeno je vetrobransko staklo. Lutka je glavom /šlem/ kontaktirala krov usled čega je nastao ugib od oko 4 /cm/.

na **Renou**: .Su dokumentovani tragovi kontakta sa biciklom.

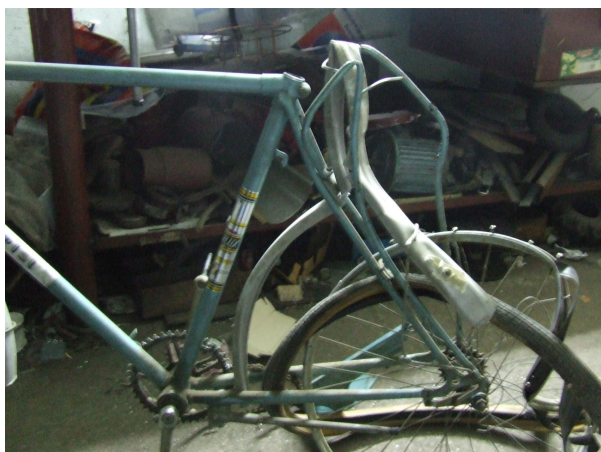
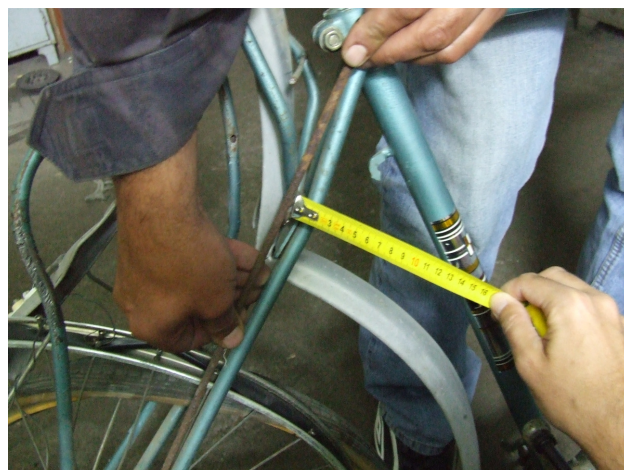
- Pri naletnoj brzini kočenog Renoa od 54 (km/h) ram bicikla se nije deformisao. Nastala je deformacija po kosnicima zadnjih točkova koje su izmerene kroz ugib od 3 (cm) sa leve strane i 1,5 (cm) sa desne.

- ✚ **na biciklu:** .Su dokumentovane deformacije po zadnjem kraju koje detalje mere se mogu uočiti na CD koji je priložen.

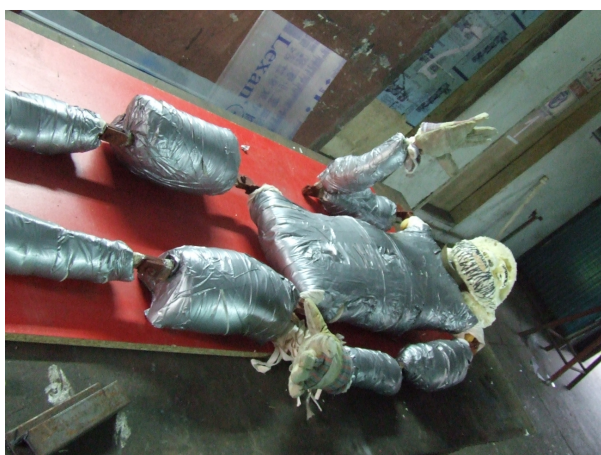
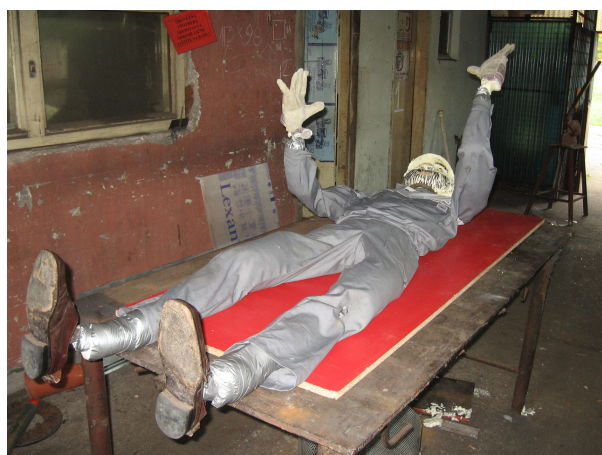
DUMMY

Za potrebe sudara je izrađena lutka čiji zglobovi su konstruisani tako da mogu da oponašaju stepene slobode pokreta ljudskog tela. Na kostur su postavljene vreće sa peskom koje su učvršćene širokim i platnom impregniranim samolepljivim trakama. Glava nije bila pričvršćivana za telo čvrstom vezom. To je bila samo ispunjena šlema. Visina je iznosila 1,9 (m) a težina 80 (kg).

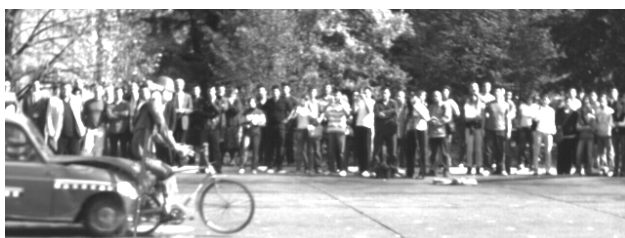
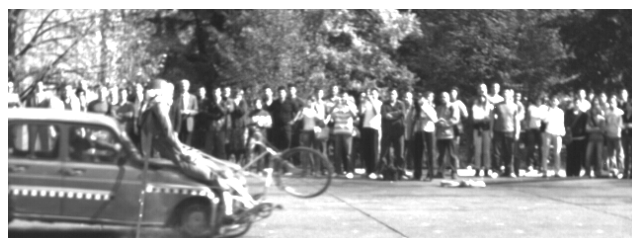
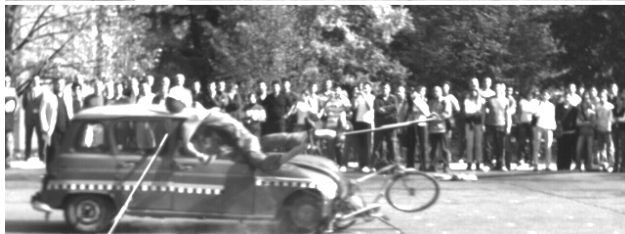
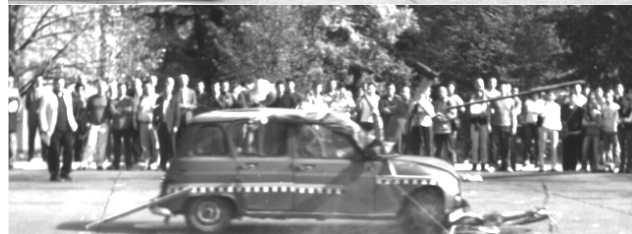
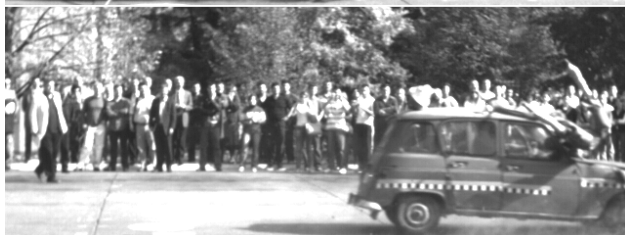
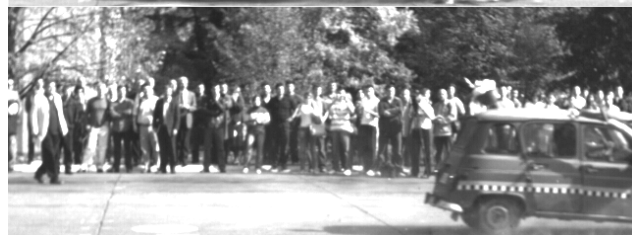
Neće biti opisan deskriptivno jer se nalazi na uporedim video snimcima koji su sačinjeni brzom kamerom koju su doneli prof Dr Melegh Gabor i Dr Vida Gabor iz Budimpešte. Na njima se uočava ceo mehanizam sudara koji je samo potvrdio da je lutka dobro napravljena i da se ponašala kao što bi se ponašalo i telo čoveka. Snimak brze kamere se nalazi na CD u prilogu. Sledi nekoliko snimaka:

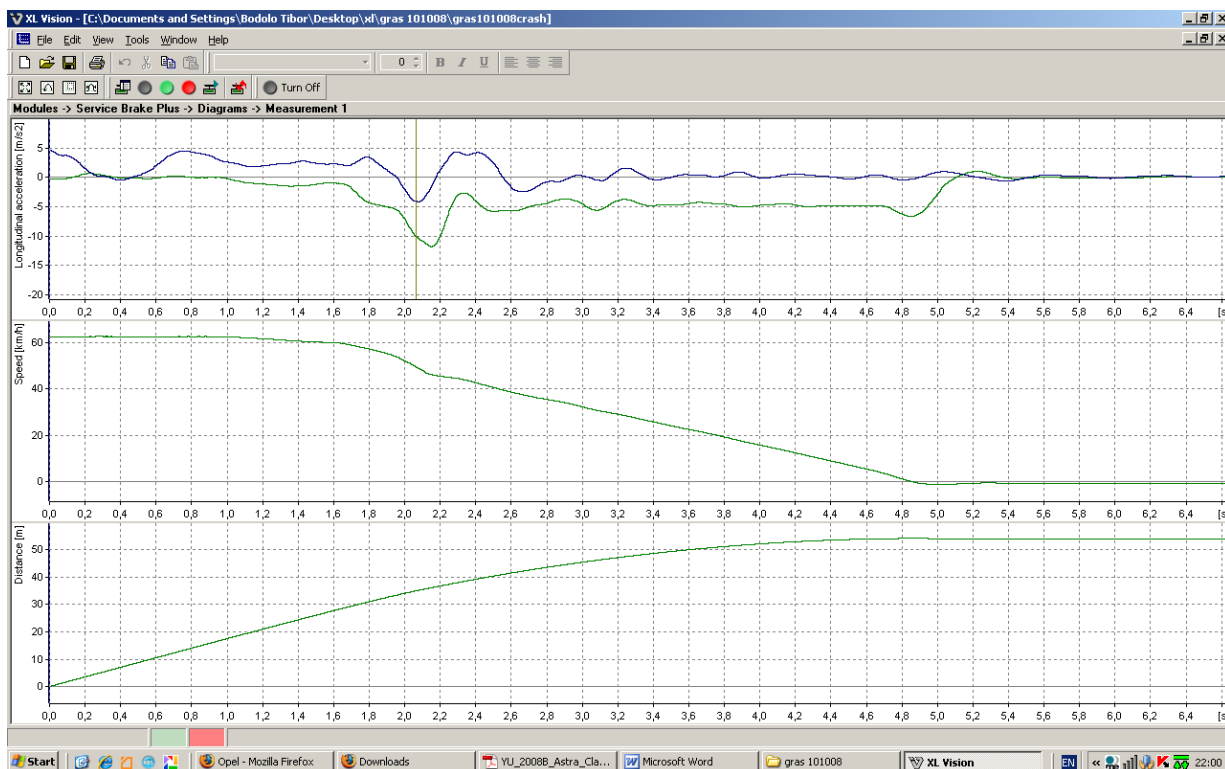
XL Metrom: Uređaj je postavljen na zadnjem staklu. Sledi prikaz dijagrama podužnog i poprečnog usporavanja, brzine i puta u funkciji vremena, na kome se očitava da se Reno u

momentu reakcije na kočenje kretao brzinom od 62 (km/h) i da se u naletu na bicikl kretao brzinom od 55 do 56:
