## VEŠTAČENJE NA UTVRĐIVANJU TEHNIČKE NEISPRAVNOSTI VOZILA KAO UZROKA SAOBRAĆAJNE NEZGODE

A u t o r i: Bodolo Tibor, dipl.inž.mašinstva i Adam Aleksandar, dipl.inž.ind.inženjerstva

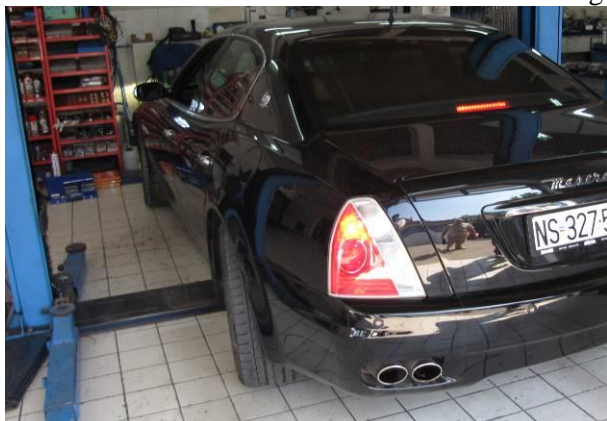
Položaj z.l. točka pri vožnji napred

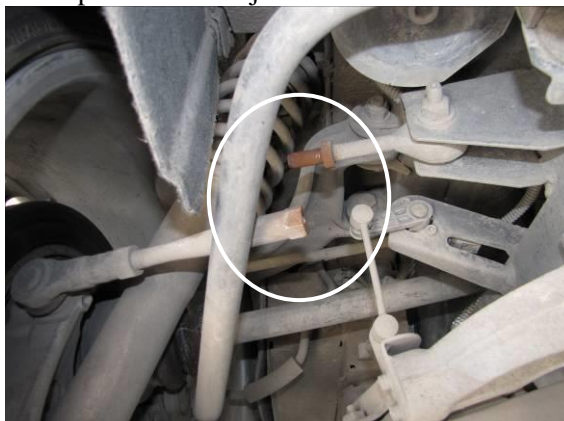
Razdvojena upornica

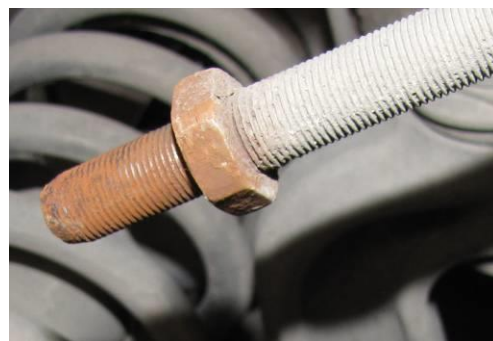
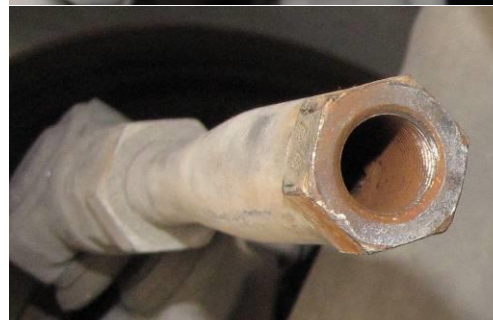
Unutrašnjost je intenzivno korodirala, sa naslagama korozije na kraju uvrnutog dela navrtke. Tragovi plastične deformacije su приметni samo pri vrhu navoja u dubini od oko 5 mm i to samo sa jedne strane, a koji su nastali od izvlačenja zavrtnja kraja upornice. Navoji se naziru dok je telo navoja nestalo od korozije.

Uparivanjem zavrtnja i matice evidentan je veliki zazor te se elementi razdvajaju bez ikakvog otpora što ukazuje da funkcija veze navoja ne postoji usled pohabanosti. U postupku veštačenja sačinjen je video snimak o gorenavedenom stanju.

Ovo je uzrokovano fabričkom greškom (skrivenom manom) pri izradi predmetne upornice, a što se ogleda u pojavi velike korozije u spoju navoja i uništavanja tela i geometrije navoja čime se izgubilo svojstvo spoja te je aksijalno pomeranje zavrtnja i matice, a što je nedopustivo za ovaj spoj, uslovalo gubitak usmerenosti točka i saobraćajnu nezgodu.

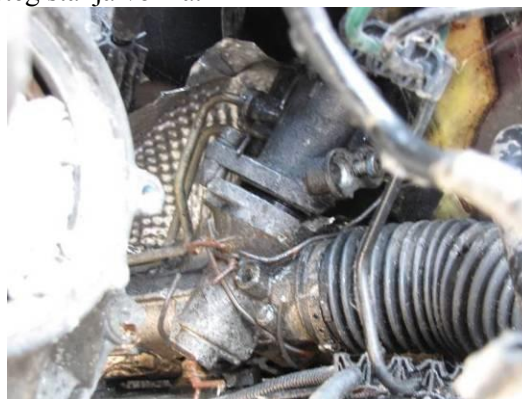
Spoj glave upravljača

Prenosni mehanizam se sastoji od glave upravljača i letve volana. Na vezi glave upravljača i letve volana uočava se pukotina po celom preseku. Glava je privezana žicom, što je po izjavi uradio serviser u pokušaju da obezbedi upravljivost u okviru radionice međutim u istom nije uspeo. Nakon demontaže glave izvršen je detaljni pregled i utvrđeno je da glava nosi oznaku KOYO682000061, a pregledom prelomljene površine utvrđeno je da je oko 65% površine grubo zrnasta struktura što ukazuje na nasilan lom, dok je oko 35% fino zrnasta sa igličastim zracima koje se prostiru prema osi vratila što ukazuje na zamor materijala.

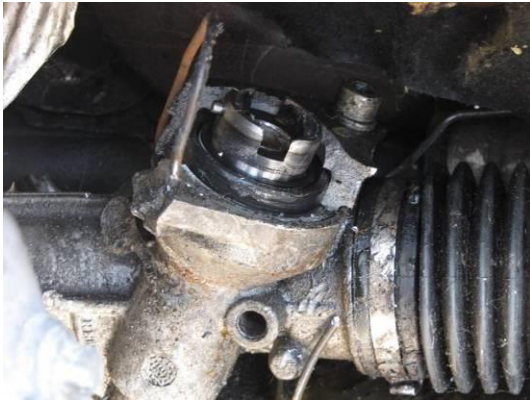
Na osnovu geometrije sklopova i prostiranja loma do ovog loma i prekida mehanizma upravljanja ( veze upravljača sa točkovima) došlo je usled dejstva spoljašnje sile tj. udara u drugo vozilo.

Sl.6 Donji deo – letva volana

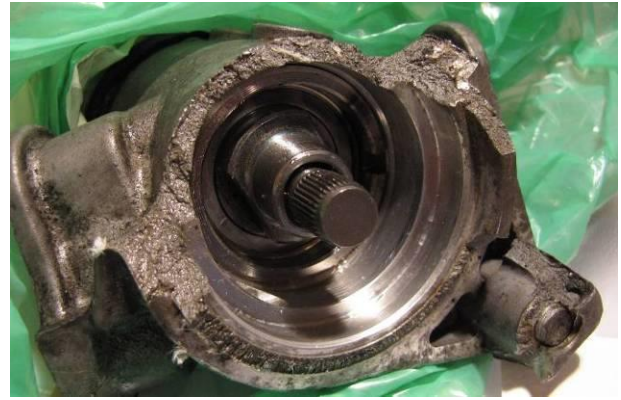
Sl.7 Gornji deo - glava

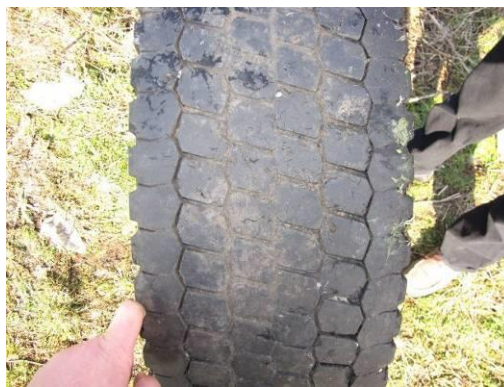
Prema dubini i stepenu trošenja šare pneumatik se mogao koristiti još oko 10.000 km pre protektiranja.

Istrošenost u sredini gazećeg sloja ukazuje na povećan pritisak u pneumatiku.

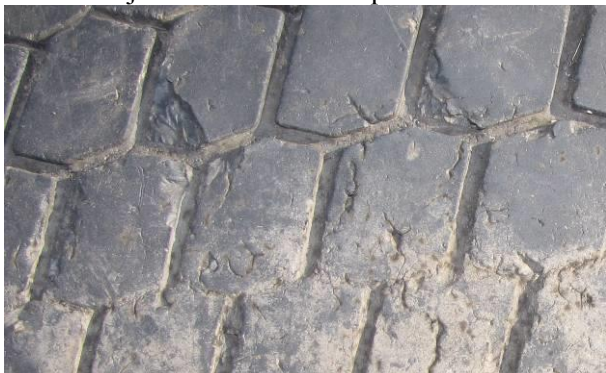
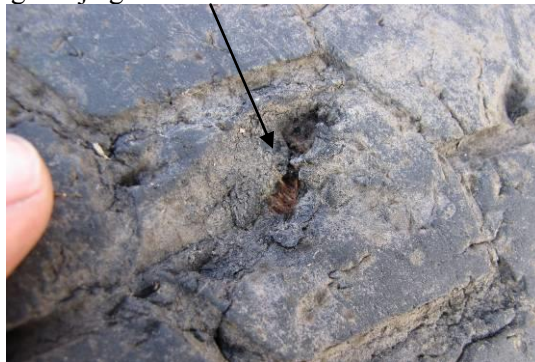
Na više mesta po celom obimu gazećeg sloja, prisutni su tragovi ozonske degradacije (starenja) i otkinutih delova krampona. Ispod jednog nedostajućeg krampona se provide čelične niti. Ovo oštećenje je prema stanju okolne gume nastalo znatno pre nezgode.

Opšte stanje gume upućuje na pojavu „krunjenja“ gume odnosno nedovoljne elastičnosti koja u kombinaciji sa lošim uslovima puta dovodi do ovakvog stanja gume:

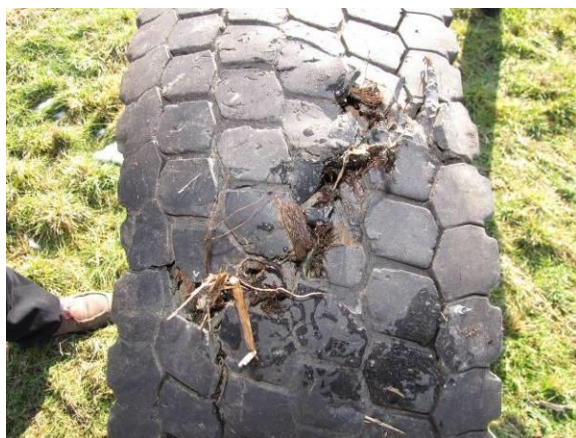
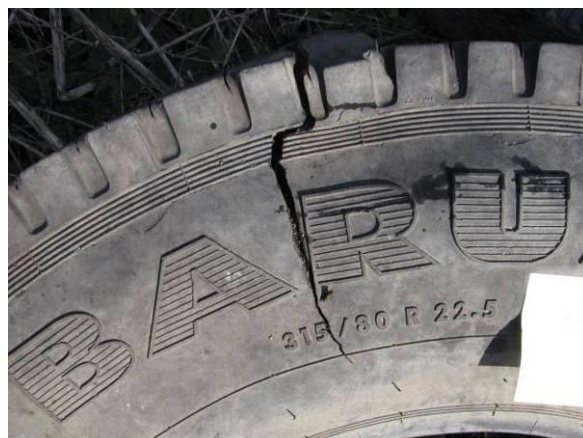
Na pneumatiku se nalazi pukotina u obliku slova “S” koja se prostire od spoljne strane gazećeg sloja (kako je bio na vozilu) preko cele širine i nastavlja se po boku unutrašnje strane do donje petine boka.

Detaljnim pregledom pukotine sa svih strana, nisu uočena oštećenja koja bi mogla poticati od prodora oštrih stranih tela. Pukotina na gumi zahvata široku zonu sa deformacijama čeličnih niti iz svih slojeva. Vozilo nije bilo pretovareno, a eventualni povećan pritisak je doprineo pucanju gume. Kako se na gumi nalaze tragovi koji upućuju na loš kvalitet gume („krunjenje“, „starenje“) ista je pukla iznenada („dur defekt“) bez uticaja stranih tela u toku vožnje.

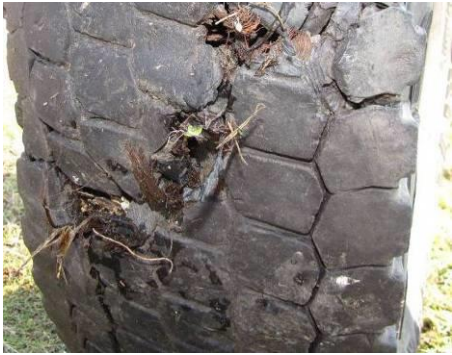
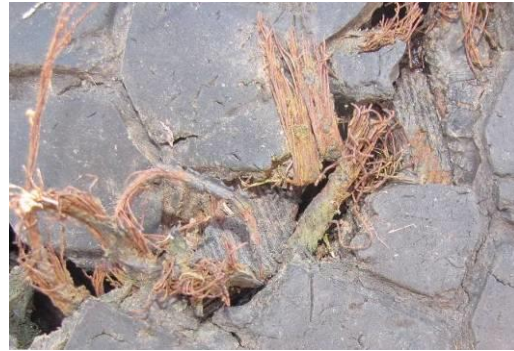
Na pukotini se uočava veliki broj čeličnih niti koje potiču iz svih slojeva gume a koje su zahvaćene korozijom. Nadalje na više mesta je došlo do razdvajanja čeličnih niti od same gume tj. gumenog sloja čiji nosač je nit. Ova nije uobičajena pojava na ovako širokoj zoni i ukazuje na moguće probleme prilikom proizvodnje.

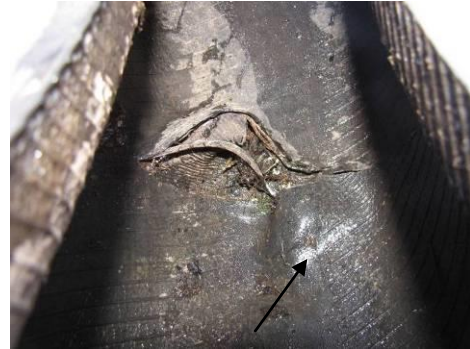
Unutrašnjost gume je deformisana u zoni pukotine, a neposredno pored pukotine nalazi se „podklobučen“ deo što ukazuje na moguće probleme u raslojavanju gume i pre puknuća.

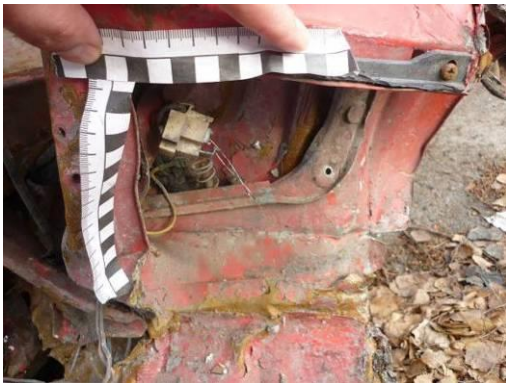
-deo sijalice levog fara sa žarnom niti i elektrodom koja se nalazila u spoju sa plastičnim utikačem (sl.5)

Sl.5 prednji levi far – elektroda

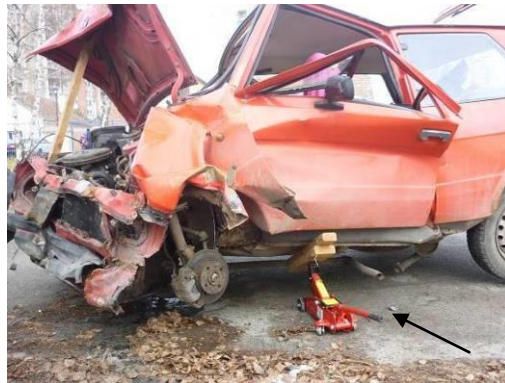
- grlo sijalice sa delom žarne niti i elektrodom sijalice koje se nalazilo ispod vozila (sl.6)
- sijalice iz zadnje leve svetlosne grupa (4 sijalice)

Sl.6 grlo sijalice

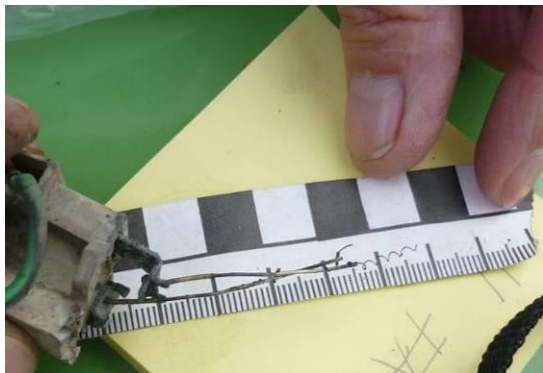
Sl.7 elektrode kratkog i dugačkog svetla (+) sa žarnom niti

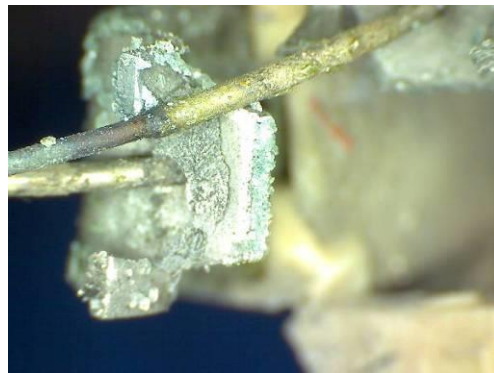
Sl.8 elektrode kratkog i dugačkog svetla (+) sa žarnom niti

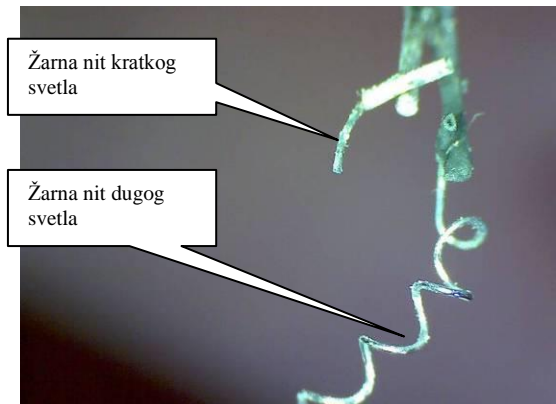
Sl.9 elektrode i žarne niti

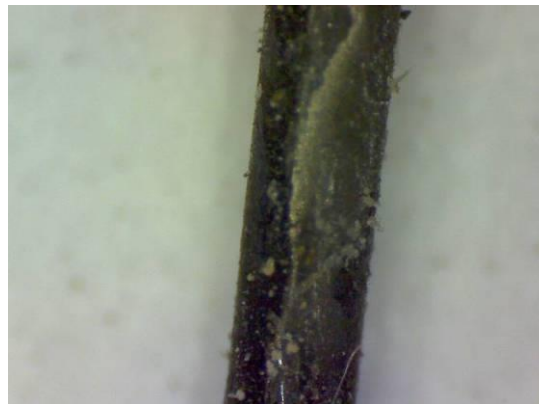
Sl.10 Žarna nit kratkog svetla

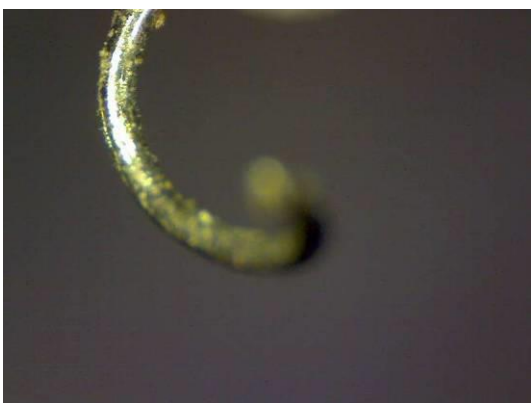
Sl.11 Žarna nit dugog svetla

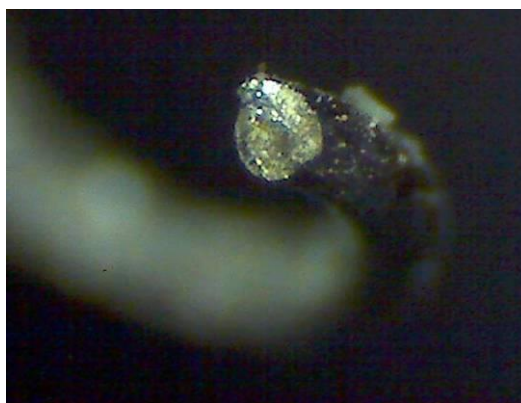
Sl.12 Poprečni presek žarne niti dugog svetla

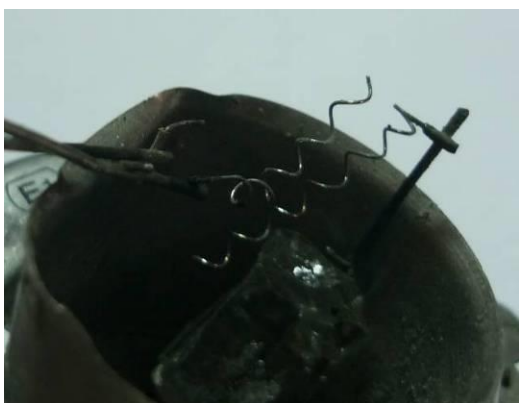
Na osnovu uparivanja nedostajućih priključaka sa elektrodama, položaju i usmerenju žarnih niti i koraka zavojnice rastegnutih žarnih niti sa sigurnošću se može tvrditi da grlo sijalice pripada faru ovog vozila. Fotodokumentacija (sl.13 i 14) ilustruje navedeno.

Sl.13 Korak prekinute žarne niti dugog svetla

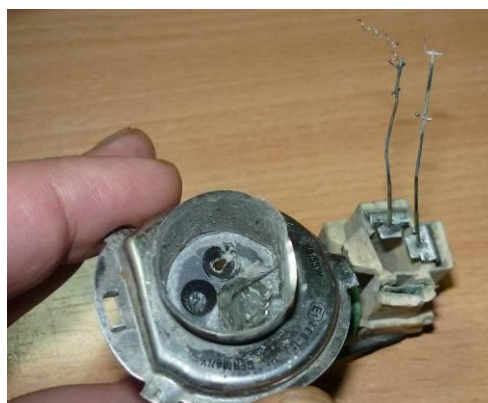
Sl.14 Uparivanje nedostajućih kontakata i elektroda

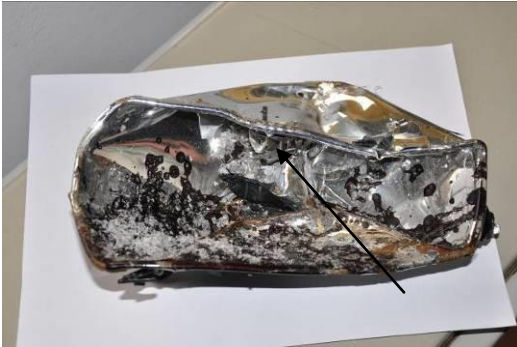
Sl.22 Kućište fara sa razbijenom sijalicom

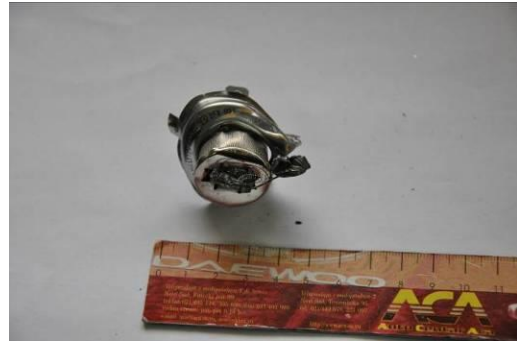
Nakon vađenja razbijene sijalice pristupilo se detaljnom pregledu. Sijalica nosi oznaku BOSCH H4 U 12V 60/55W E1 2F8 991.

Sl.23 Sijalica

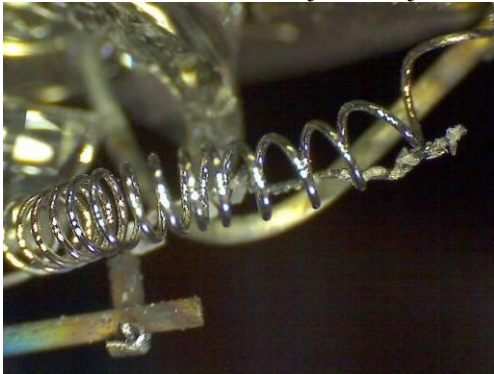
Sl.24 Žarna nit dugog svetla

**Zaključak:** Sijalica fara levog (razbijena): Na svim fotografijama se jasno uočavaju tragovi žute odnosno plave boje kao dokaz oksidacije odnosno usijanog stanja žarne kratkog svetla u momentu razbijanja staklenog balona. Na oksidovanoj žarnoj niti kratkog svetla nalaze se i tragovi zatopljenog stakla.

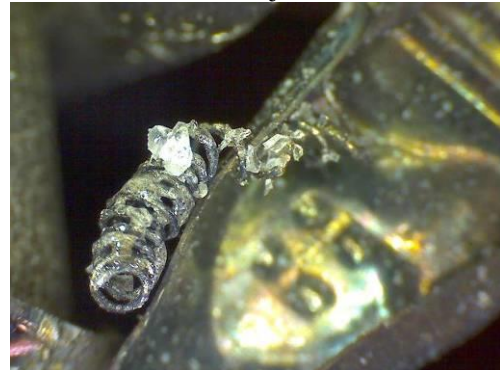
Sl.25 Žarna nit kratkog svetla

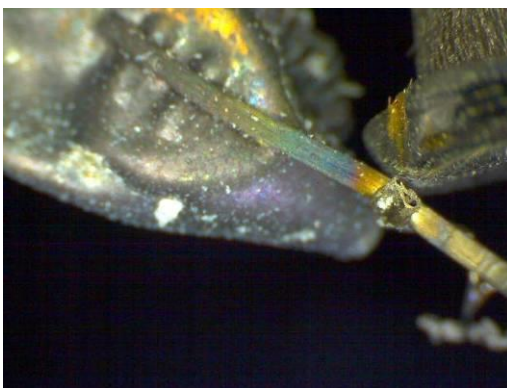
Sl.26 Elektroda i zasun kratkog svetla

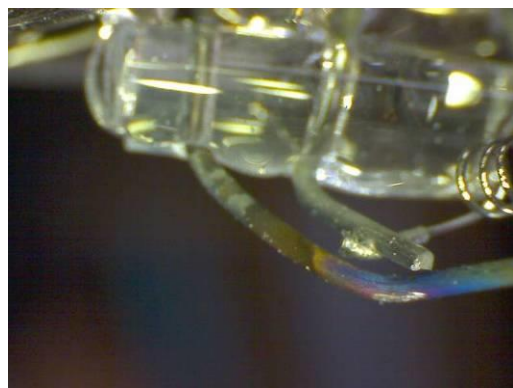
Sl.27 Elektrode dugog (nema tragova oksidacije) i kratkog svetla (tragovi oksidacije –žuta i plava boja)

S druge strane elektroda i žarna nit dugog svetla je neoštećena.

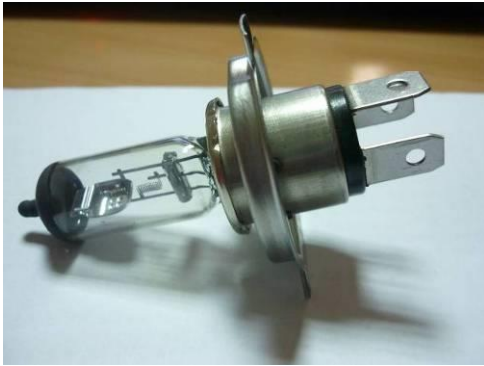
Far desni je neoštećen. Izvađena je sijalica sa oznakom ELVELUX H4 12V 60/55W E13 271U

Sl.28 Neoštećena sijalica H4

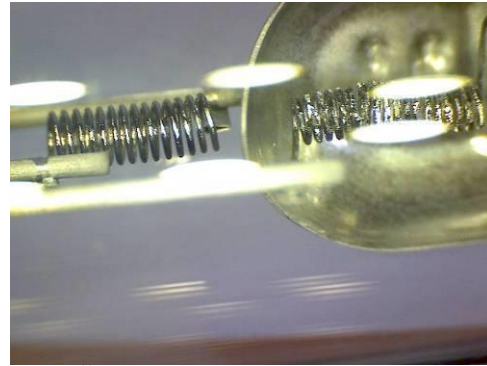
Sl. 29 Žarne niti dugačkog i kratkog svetla

Sijalica fara desnog (neoštećena): Žarna nit kratkog svetla poseduje trajne deformacije i nejednak korak.
