UPUTSTVO ZA PRAKSU

Nalazite se na kartici koja prikazuje slučajeve sudara kada se ΔV nalazilo ispod granice od 15 (km/h) prilikom kojih, autor u saobraćajno tehničkom veštačenju, nije prihvatio mogućnost nastanka povreda vratnog dela kičme najlakšeg stepena.

To su fotografije deformacija na vozilima sa prikazanim osnovnim parametrima sudara koji su izračunati pomoću softvera za simulaciju sudara Virtual Crash 2.2.

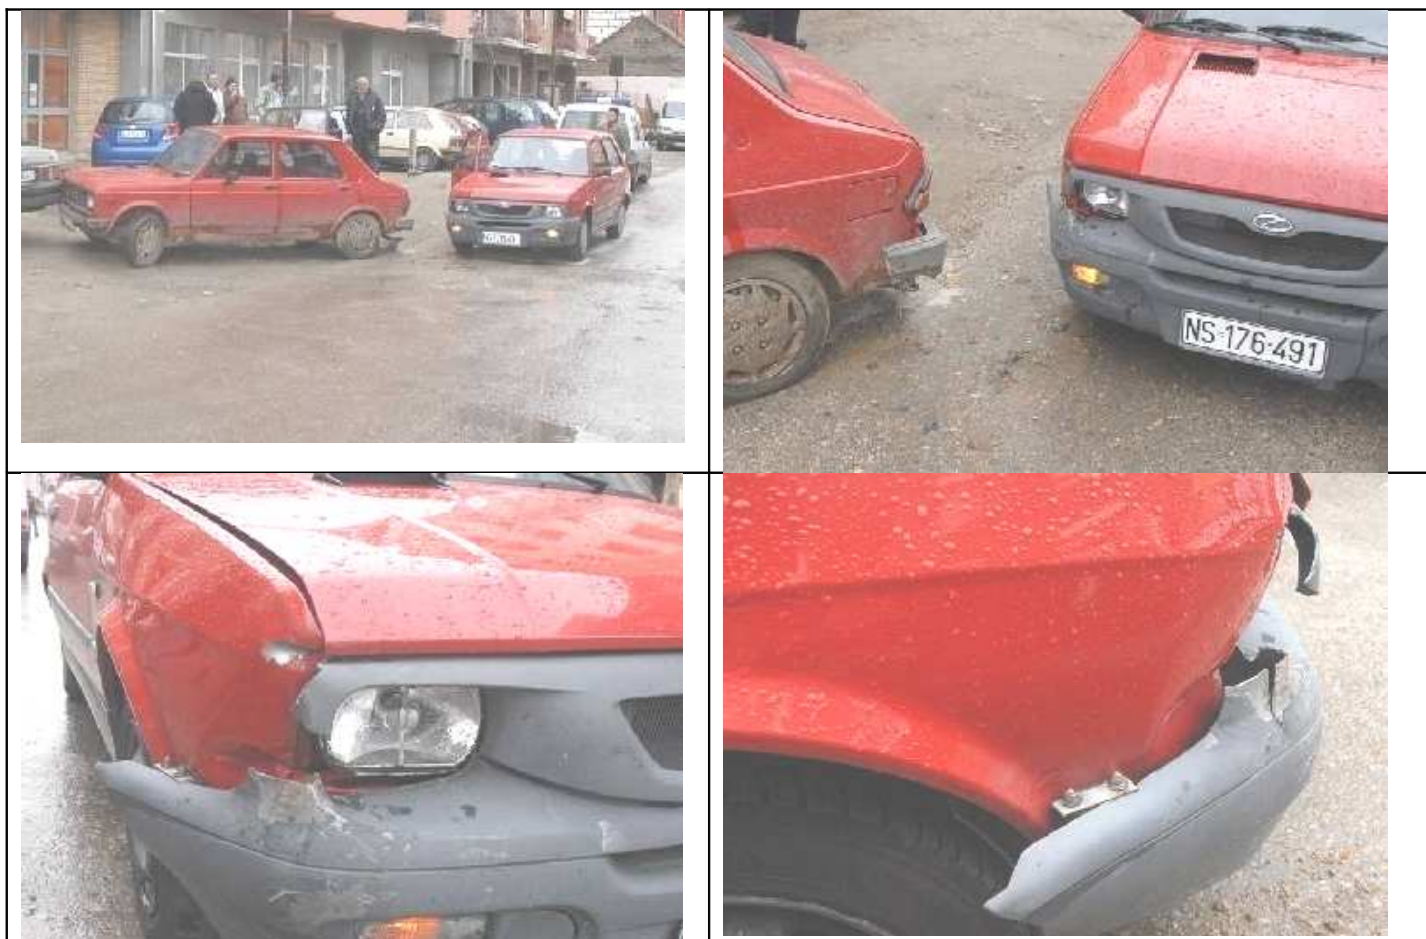
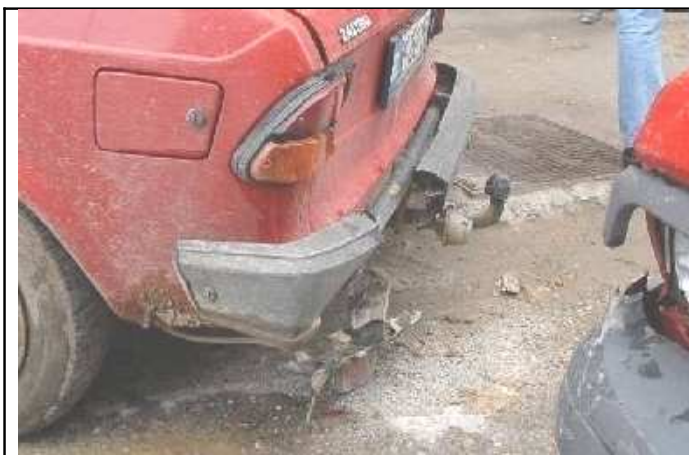
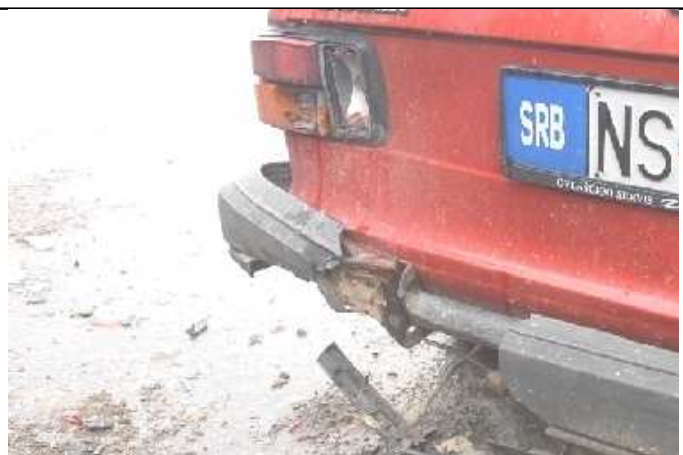
Primer 1:

Ulazna brzina Zastave Yugo u sudarni proces je iznosila 17,4 (km/h) .

Najveće trenutno ubrzanje tj. usporenje po X osi iznosilo 6,2 (m/s²) a poprečno 1,6 (m/s²).

$\Delta V = 17,4 - 10,9 = 6,5$ (km/h).

Ubrzanje kome je bila izložena glava tela u Yugu je iznosila najviše 200 (m/s²) i to po X osi tj. na liniji kretanja Yuga i najviše 250 (m/s²) po Y osi tj. poprečno na liniju kretanja Yuga.

Ubrzanje kome je bila izložen vratni deo kičme tela u Yugu je iznosila najviše 350 (m/s²) i to po X osi tj. na liniji kretanja Yuga i najviše 410 (m/s²) po Y osi tj. poprečno na liniju kretanja Yuga.

Srednja sila kojoj je bio izložen vratni deo kičme usled trzaja telom, pre svega glavom po Y osi /kao najintenzivnijoj/ je iznosilo $F = 5 \text{ kg} \times 200 \text{ (m/s}^2\text{)} = 1 \text{ (KN)}$ u toku 0,013 (s), tj. 13 milisekundi.

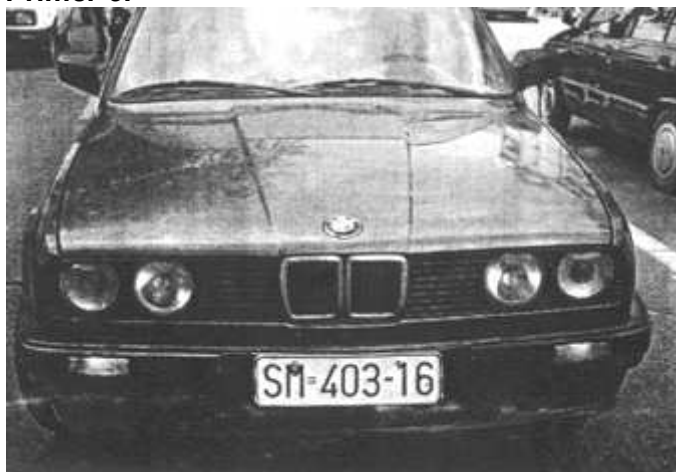
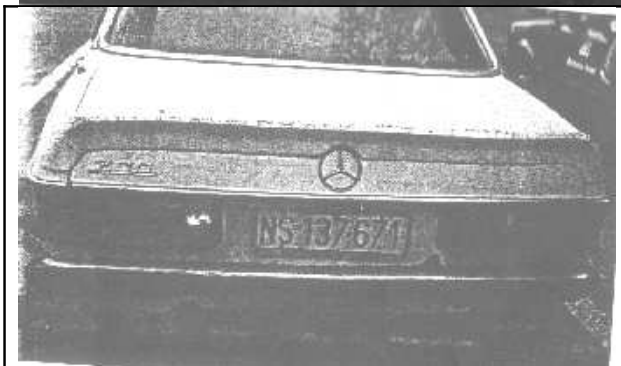
Primer 6:

**BMW je kontaktirao zaustavljeni MB brzinom od 16,5 (km/h)
Izlazna brzina BMW iz sudara je iznosila 7,9 tj. 8 (km/h)
Izračunati EES je 8 što se nalazi u granicama procene pomoću EES kataloga od najviše 8 (km/h).
Izlazna brzina MB je iznosila 9,5 (km/h).**

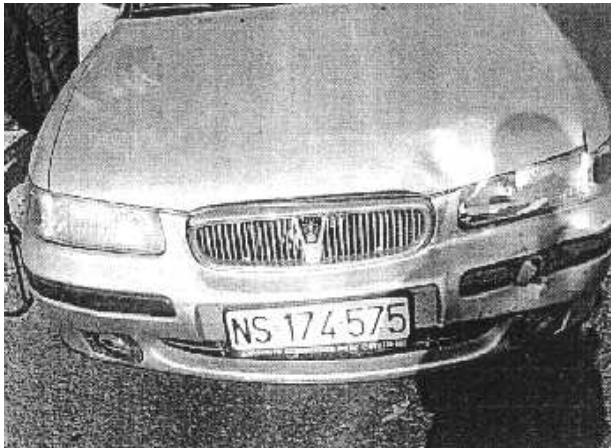
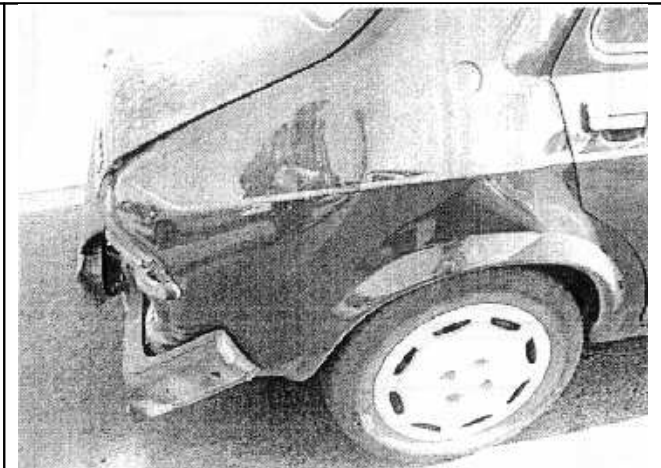
Primer 7:

**Rover je kontaktirao zaustavljenu Zastavu brzinom od 23,3 (km/h)
Izlazna brzina Rovera iz sudara je iznosila 13,2 (km/h).**

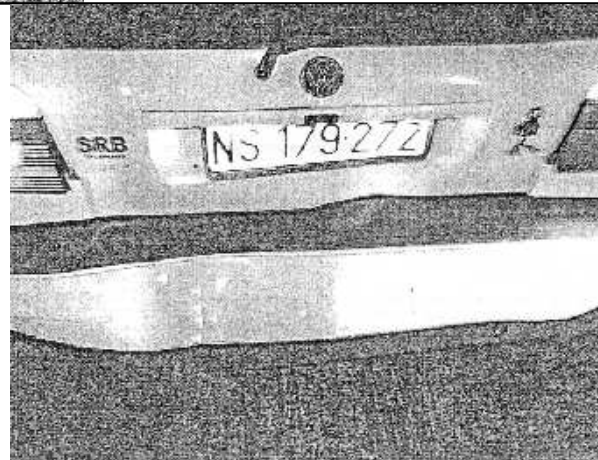
Primer 10:

**Dacia je kontaktirala zaustavljeni Golf brzinom od 26,7 (km/h)
Izlazna brzina Dacie iz sudara je iznosila 12,1 (km/h)
Izlazna brzina Golfa je iznosila 14,4 (km/h).**

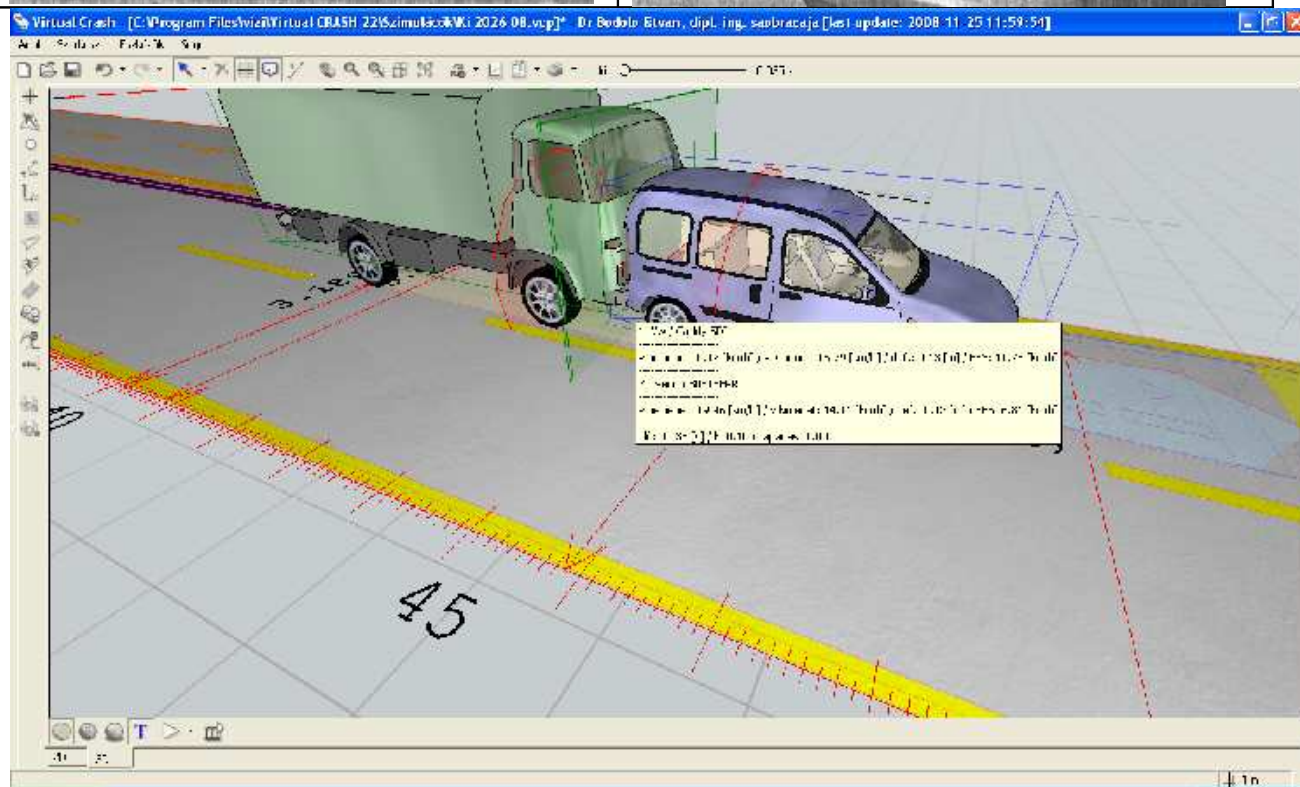
Primer 14:

Izlazna brzina dostavnog vozila je iznosila 15,8 (km/h).

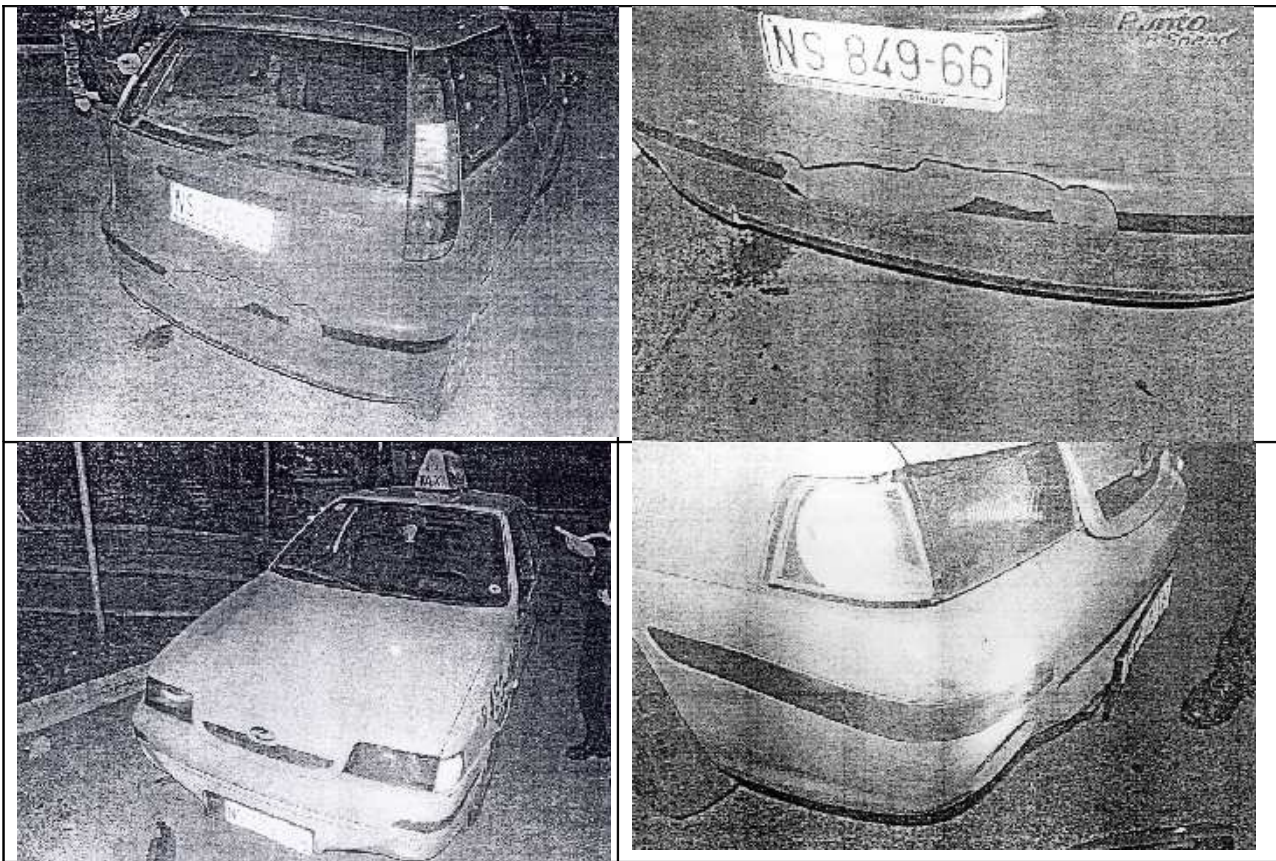
Primer 16:

ΔV fiata je iznosilo 12,3 (km/h).

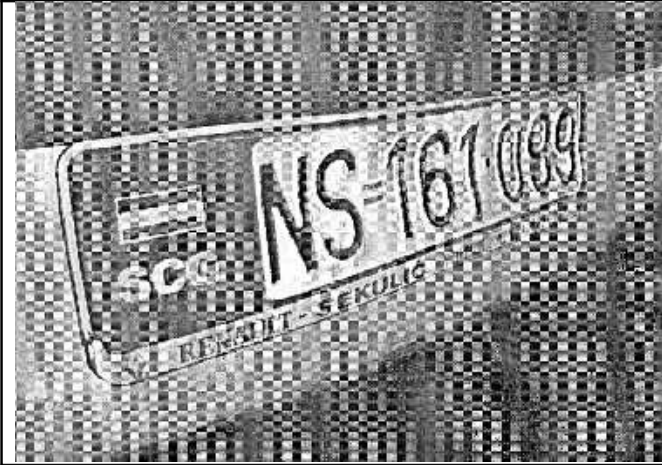
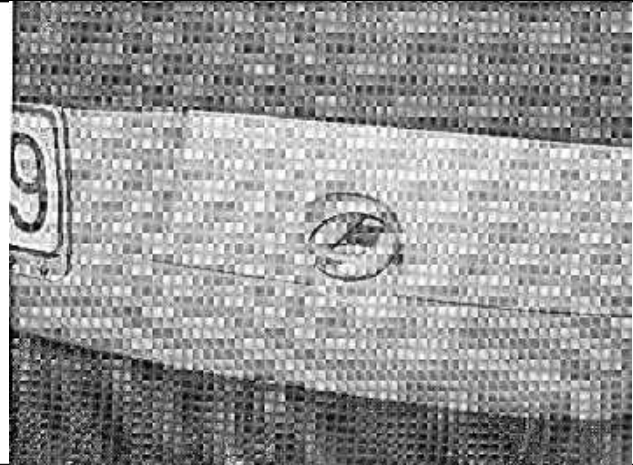
Primer 23:

Ulazna brzina u sudarni proces drugog Logana je iznosila najviše 13,1 (km/h) a za prvog Logana 0 (km/h). Promena ulazne i izlazne brzine za **prvi Logan** iznosi $\Delta V = 0 - 7,1 = -6,35$ a to je manje od najmanje 11 (km/h)

Ubrzanje kojem je prvi Logan bio izložen je iznosilo najviše od 4 (m/s²), odnosno mogu se izjasniti da trzaja nije ni bilo i da su lica koja su sedela u vozilu /ako je bilo licau vozilu/ su jedva mogla da osele kontakt sa drugim Loganom.

Promena ulazne i izlazne brzine za **drugi Logan** iznosi $\Delta V = 13,1 - 6 = 7,1$ a to je manje od najmanje 11 (km/h)

Povrede vrata ni na jednom licu nisu mogle da nastanu sa tehničke tačke gledišta.

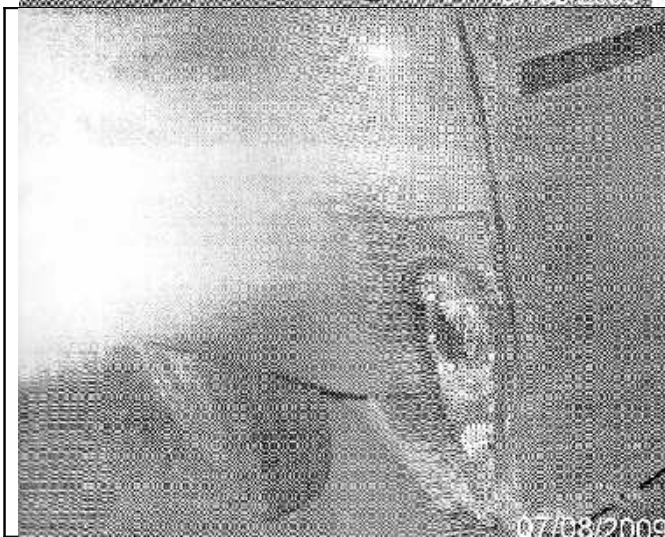
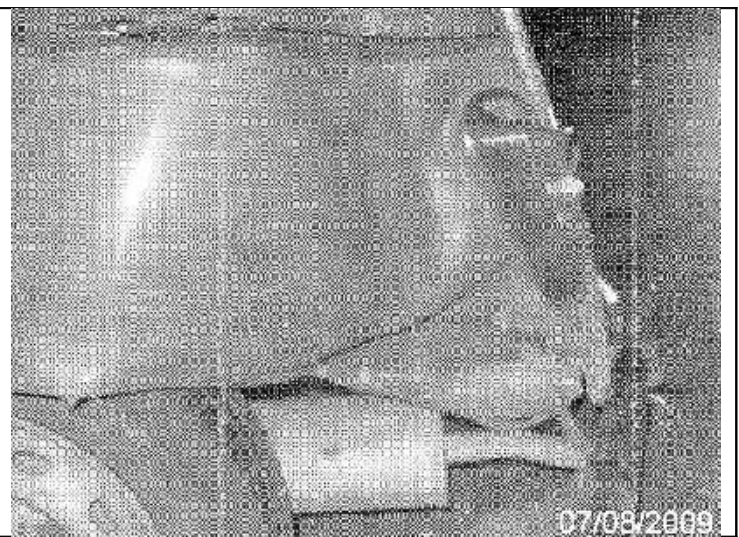
Primer 24:

Promena brzine Renoa 4 je iznosila 9 (km/h)
