PRVI EKSPERIMENTALNI SUDAR DRUMSKIH VOZILA U R SRBIJI

IZVEŠTAJ O TRIBINI

NALAZ

OSNOVNI PODACI O SAOBRAĆAJNOJ NEZGODI

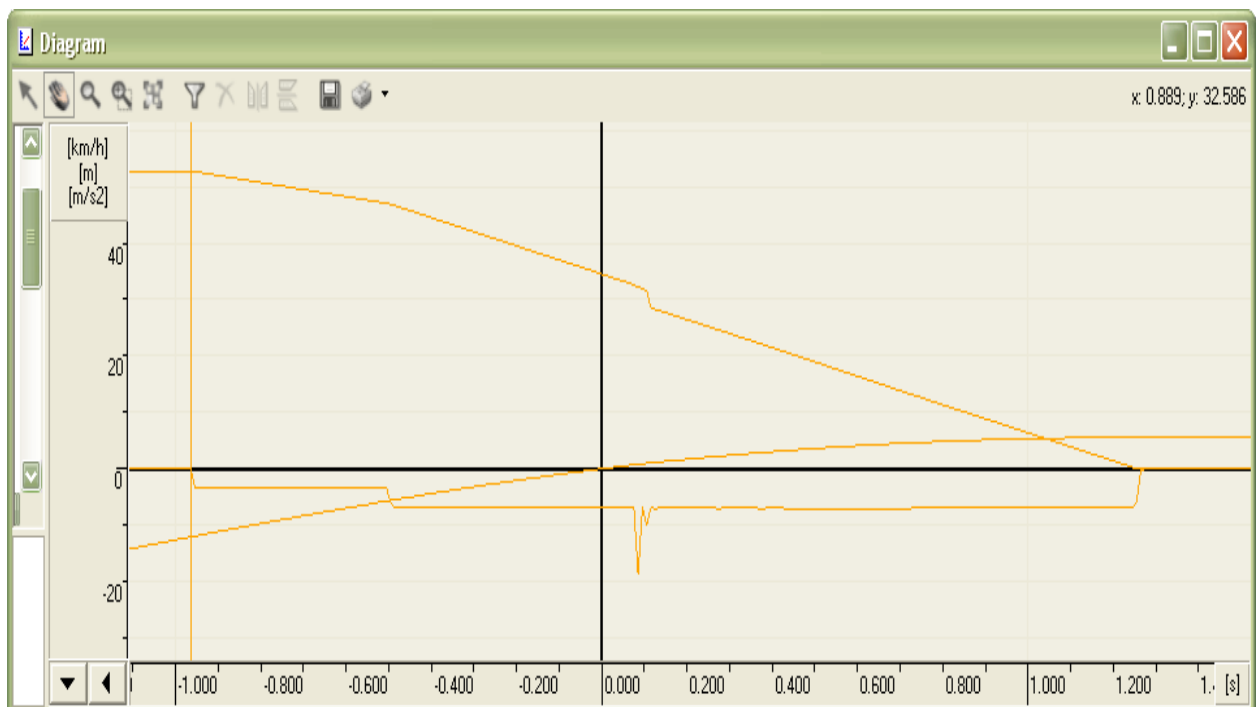
Dijagram promene brzine, usporenja i puta u funkciji vremena pomoću Virtual Crash 2.2

- Dakle, autobus se kreće postepeno ubrzavajući do brzine od 52 (km/h), koči srednjim maksimalnim usporenjem od 6,9 (m/s^2), u sudaru sa Zastavom na putu od 2,2 (m) u toku 0,33 (s) trenutnim maskimalnim usporenjem od 15 (m/s^2) ili srednjim od 9,4 (m/s^2).

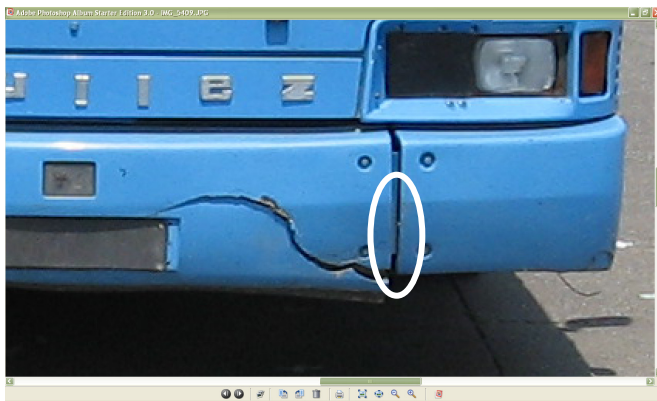
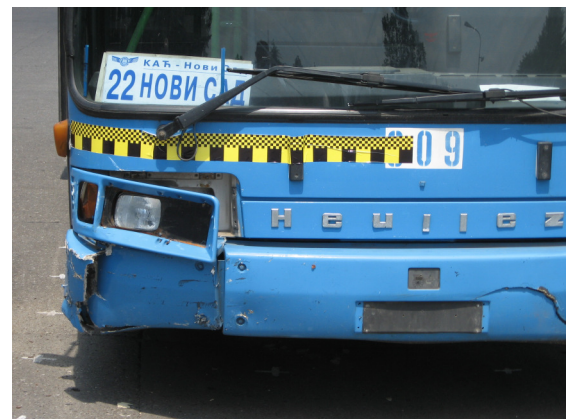
- + **na autobusu:** .Su dokumentovani tragovi kontakta sa biciklom i sa Zastavom. Kontakt sa biciklom se delom može uočiti na spoju dva dela branika koji su naznačeni elipsom. **Branik nije napukao od kontakta sa biciklom nego je nastao ranije.**

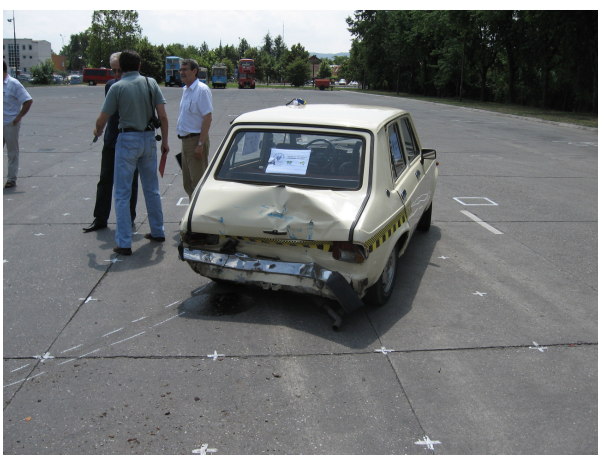
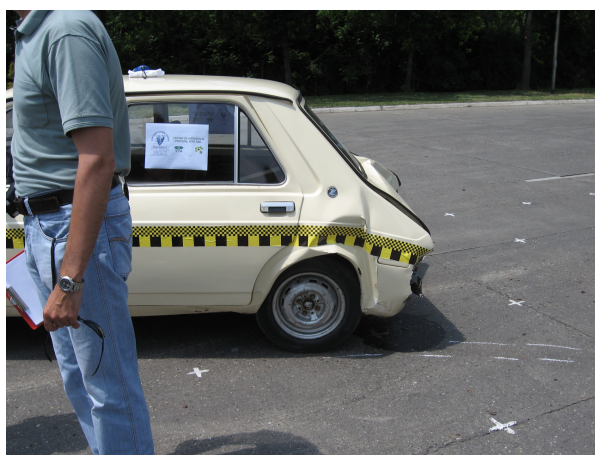
- + **na Zastavi:** .Su dokumentovane deformacije po zadnjem kraju vozila koje detalje mere se mogu uočiti na CD na kome se nalazi file sa merama pre i nakon sudara. Međuosovinsko rastojanje je sa leve strane skraćeno za 9 (cm) u odnosu na desnu stranu.

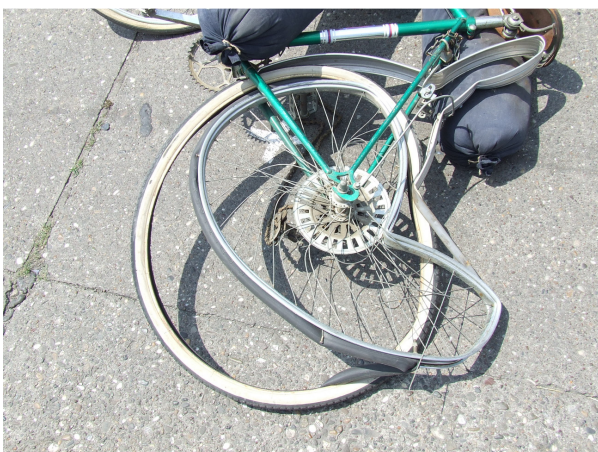
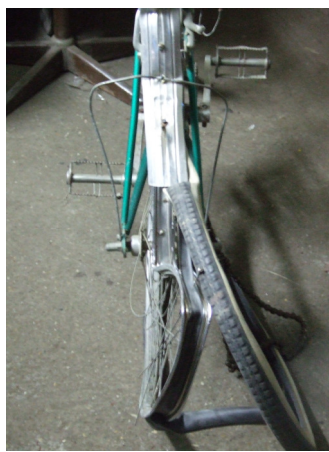
na biciklu: .Su dokumentovane deformacije po zadnjem točku i blatobranu koji su savijeni prema formi branika autobusa. Ram bicikla nije pretrpeo deformacije. detalje mere se mogu uočiti na CD na kome se nalazi File sa merama pre i nakon sudara.

- Zadnji točak se povio tačno i ravno unapred kako je i bio postravljen paralelno pravcu kretanja autobusa.
- Pri naletnoj brzini kočenog autobusa od 34,5 (km/h) ram bicikla se nije deformisao

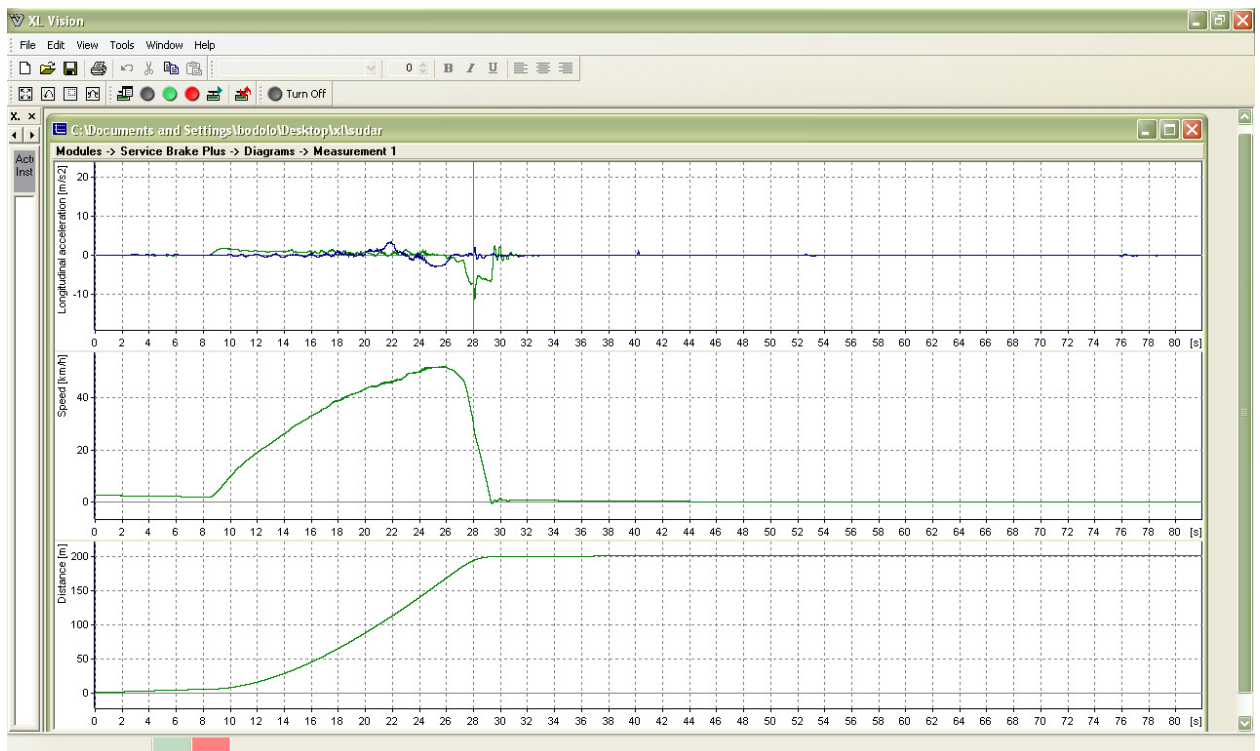
XL Metrom: Uređaj je postavljen na staklenu tablu koja se nalazila iza vozača. Sledi prikaz dijagrama podužnog i poprečnog usporavanja, brzine i puta u funkciji vremena:

- Maksimalna brzina autobusa pre početka kočenja merena tahografom je 53,5 (km/h)
- Maksimalna brzina autobusa pre početka kočenja merena XL Metrom je 52 (km/h)
- Naletna brzina autobusa na Zastavu merena tahografom je 35 do 35,5 (km/h)
- Naletna brzina autobusa na Zastavu merena XL Metrom se ocenjuje na 30-33 (km/h).
- Naletna brzina autobusa na Zastavu izračunata simulacionim softwerom Virtual Crash 2.2 iznosi **najmanje** 32,5 (km/h).
