# TREĆI EKSPERIMENT REALNOG SUDARA DRUMSKIH VOZILA U R SRBIJI

## NALET GRADSKOG AUTOBUSA NA RENO 4

## Treći po redu sudar koji je izveden u kontrolisanim uslovima na ovim prostorima

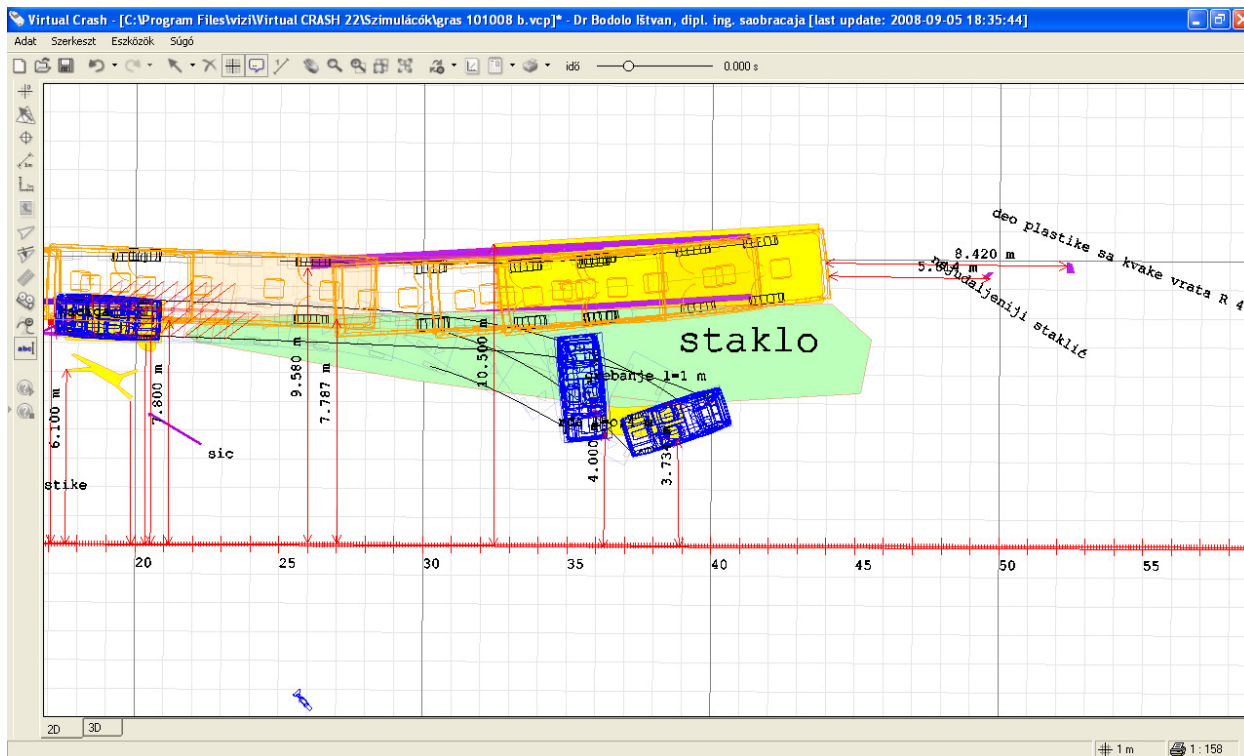
- Reno je potpuno uništen. Protektori mu se nisu probušili prvenstveno se to odnosi na zadnji levi točak prvenstveno zbog visine kontaktne površine sa autobusom.

- Oplata desnog ugaonog dela branika se zarila u sredinu zadnjih vrata Renoa.
- Međuosovinsko rastojanje leve strane je skraćeno za 64 (cm) a desne za 1 (cm).

- Levi zadnji bok vozila se pomerio ulevo za 65 (cm)
- Zadnji levi deo Renoa je pomeren ka unutrašnjosti vozila za 80 (cm).
- Konstrukcija se izvitoperila tako da je zadnji levi točak visio u vazdugu na 5 (cm) od tla.
