## VEŠTAČENJE NA UTVRĐIVANJU TEHNIČKE NEISPRAVNOSTI VOZILA KAO UZROKA SAOBRAĆAJNE NEZGODE

A u t o r i: Bodolo Tibor, dipl.inž.mašinstva i Adam Aleksandar, dipl.inž.ind.inženjerstva

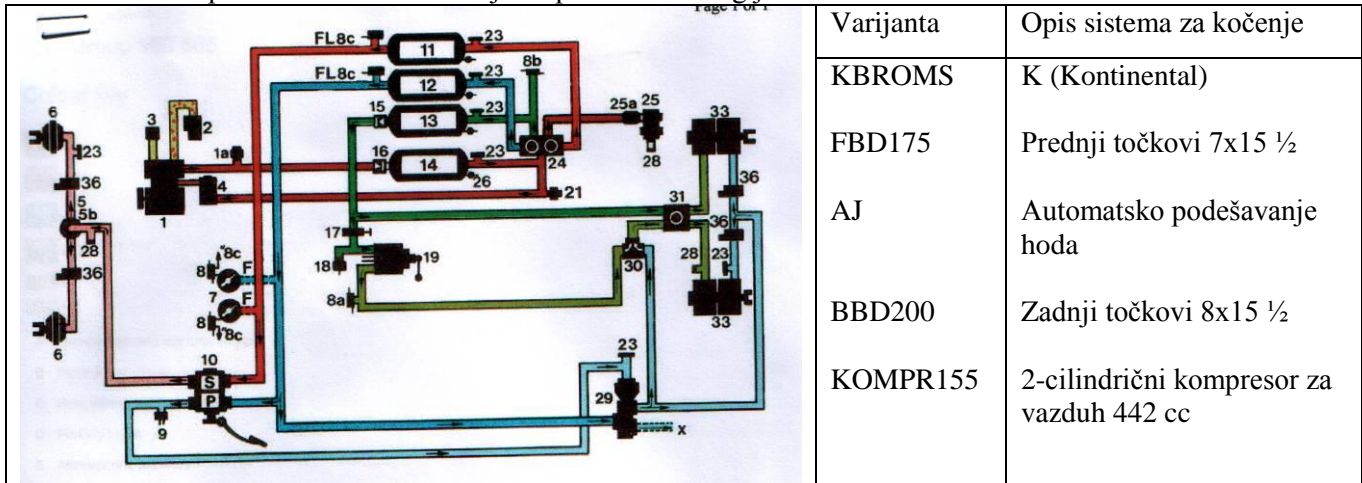
Šema i osnovni podaci sistema za kočenje na predmetnom tegljaču:

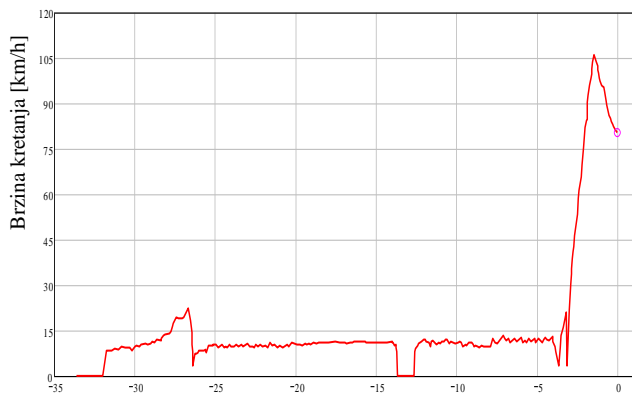
Dijagram br.1 Promena brzine šlepra [km/h] u funkciji vremena [min]

Dijagrami promene brzine u zavisnosti od vremena i rastojanja dobijeni su matematičkom obradom digitalizovanog zapisa brzine tahografa uz korekciju uočenih neregularnosti zapisa poređenjem pređenog puta na tahografu i realnog rastojanja.

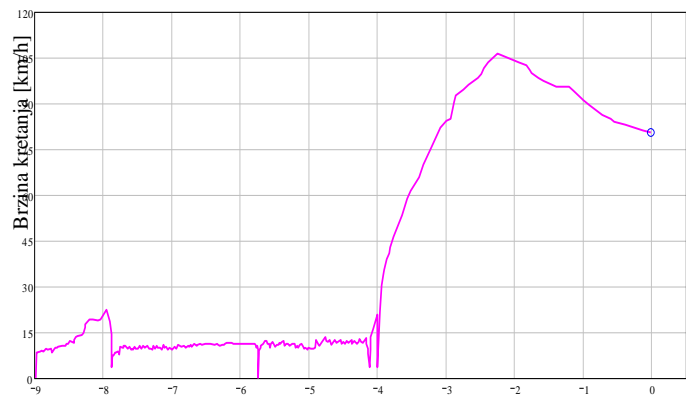
Dijagram br.2 Promena brzine šlepera [km/h] u funkciji puta [km]

Detalji kretanja vozila prikazani su u posebnim dijagramima brzine u zavisnosti od vremena i brzine u zavisnosti od dužine puta. Karakteristična mesta su identifikovana nakon snimanja trase kretanja na relaciji od Iriškog venca do mesta nezgode.

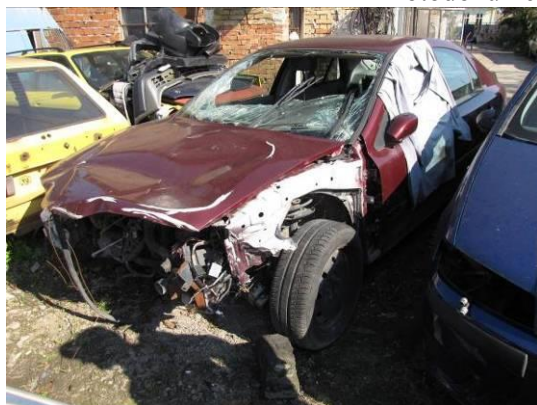
Prednja strana

Fotodokumentacija opšteg stanja vozila:
